**» Übersicht**

| <b>Berichts-Nr:</b> | 10557181 |

| <b>Hersteller:</b> | Skoda |
| <b>Modell:</b> | Kodiaq |

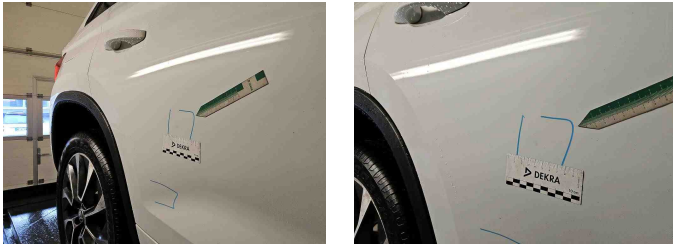
| Nr | Bauteil | Schadensbeschreibung | Reparaturempfehlung |
|---|---|---|---|
| 1 | Tür hinten rechts | Delle(n) und Kratzer | Instandsetzen + lackieren |

1 - Tür hinten rechts - Delle(n) und Kratzer - Instandsetzen + lackieren

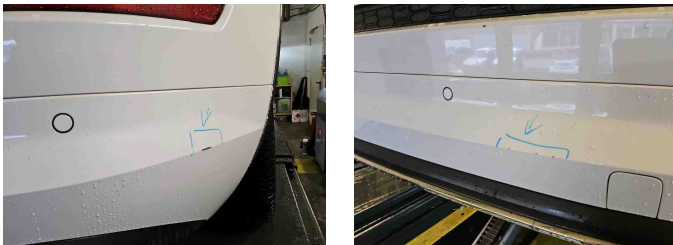
| Nr | Bauteil | Schadensbeschreibung | Reparaturempfehlung |
|---|---|---|---|
| 2 | Stoßfänger hinten | Kratzer | Instandsetzen + lackieren |

2 - Stoßfänger hinten - Kratzer - Instandsetzen + lackieren

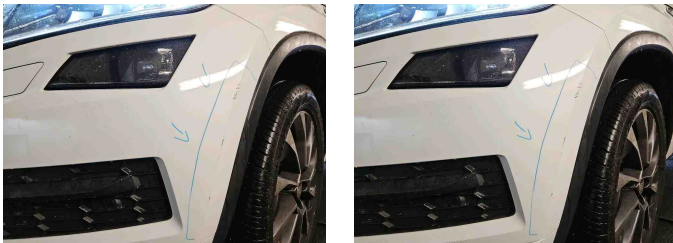
| Nr | Bauteil | Schadensbeschreibung | Reparaturempfehlung |
|---|---|---|---|
| 3 | Stoßfänger vorne links | Kratzer | Instandsetzen + lackieren (teilweise) |

3 - Stoßfänger vorne links - Kratzer - Instandsetzen + lackieren (teilweise)

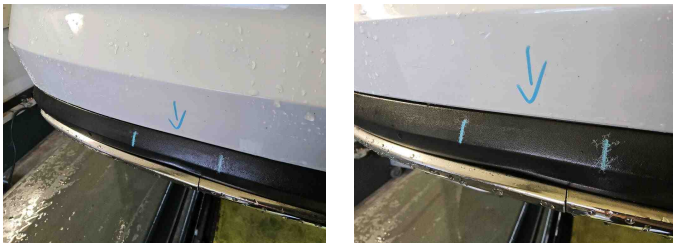
| Nr | Bauteil | Schadensbeschreibung | Reparaturempfehlung |
|---|---|---|---|
| 4 | Stoßfänger hinten mitte | Delle(n) und Kratzer | Ersetzen |

4 - Stoßfänger hinten mitte - Delle(n) und Kratzer - Ersetzen

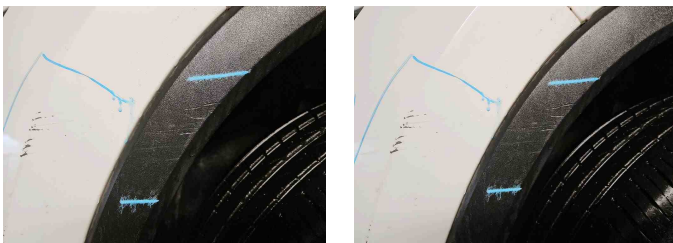
| Nr | Bauteil | Schadensbeschreibung | Reparaturempfehlung |
|---|---|---|---|
| 5 | Kotflügelzierleiste vorne links | Kratzer | Ersetzen |

5 - Kotflügelzierleiste vorne links - Kratzer - Ersetzen

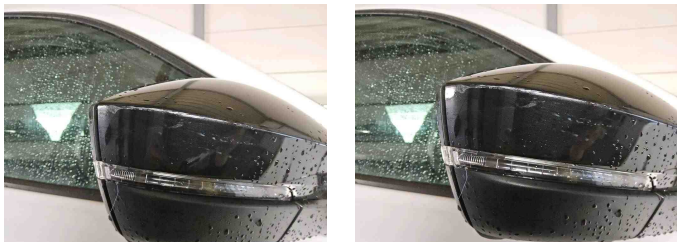
| Nr | Bauteil | Schadensbeschreibung | Reparaturempfehlung |
|---|---|---|---|
| 6 | Außenspiegel Gehäuse rechts | Kratzer | Smart Repair |

## 6 - Außenspiegel Gehäuse rechts - Kratzer - Smart Repair

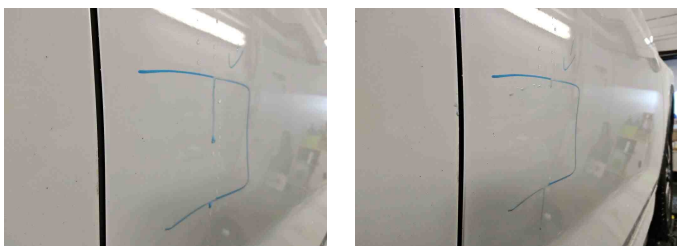
| Nr | Bauteil | Schadensbeschreibung | Reparaturempfehlung |
|---|---|---|---|
| 7 | Tür vorne rechts | Kratzer | Smart Repair |

## 7 - Tür vorne rechts - Kratzer - Smart Repair

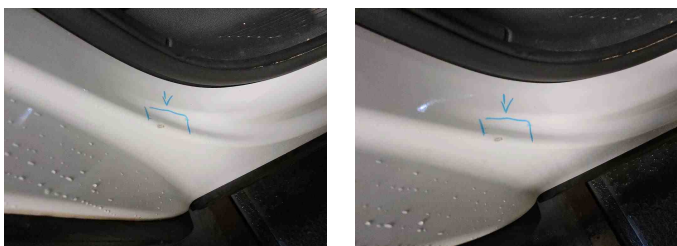
| Nr | Bauteil | Schadensbeschreibung | Reparaturempfehlung |
|---|---|---|---|
| 8 | Einstiegsschweller hinten rechts | Kratzer | Smart Repair |

## 8 - Einstiegsschweller hinten rechts - Kratzer - Smart Repair

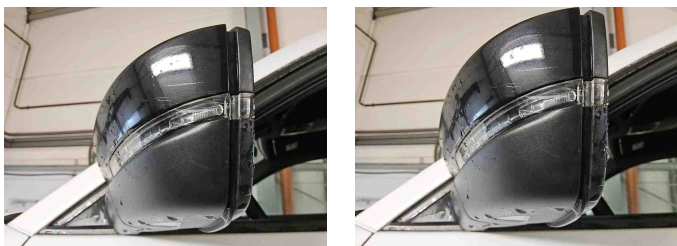
| Nr | Bauteil | Schadensbeschreibung | Reparaturempfehlung |
|---|---|---|---|
| 9 | Aussenspiegel Blinker links | Kratzer | Ersetzen |

## 9 - Aussenspiegel Blinker links - Kratzer - Ersetzen

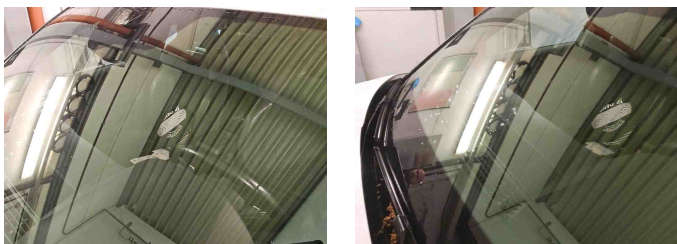
| Nr | Bauteil | Schadensbeschreibung | Reparaturempfehlung |
|---|---|---|---|
| 1 | Windschutzscheibe | Steinschlag | Akzeptabel (Gebrauchsspur) |

## 1 - Windschutzscheibe - Steinschlag - Akzeptabel (Gebrauchsspur)
